シンクの水垢と天板の錆びの事例

品名：不明(SUS430系ステンレスカウンタ

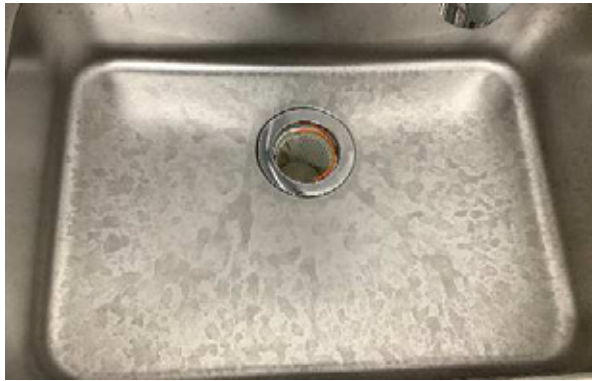
写真1.シンク内

頂きました写真より、シンク内に水垢と天板上に錆と思われる状況を確認しました。

水道水にはカルシウムなどの無機質が含まれていますが、これが二酸化炭素や酸素と結びついて白色の固形物になります。この固形物に水がかかると、水に溶けやすい物質は流れてしまい、水に溶けにくい炭酸カルシウムとケイ素が蓄積します。これが水垢と言われるもので、シンクや水栓についた水滴を放置しておくと、白いあととして残ります。

3) 流し台を長時間使用しない場合は、極力水分等の付着物は拭き取っておくことが、錆や水垢を防止するために重要なポイントであります。

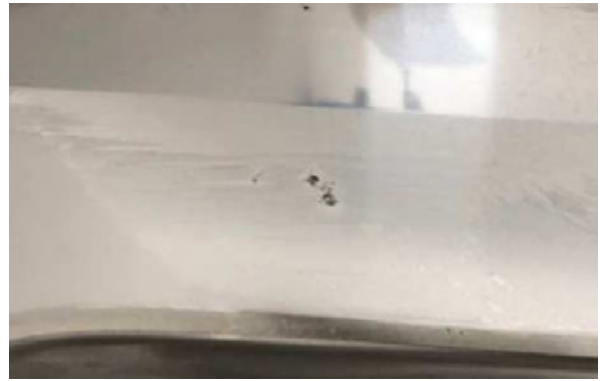
写真2.天板

1) ステンレスは、表面にクロムの酸化被膜(一般に不動態皮膜と呼ばれている)をまとった錆びにくい金属です。通常はキズが付いてもすぐにその表面に不動態被膜が形成されるため、いつまでも錆びにくいのですが、特に塩素イオンを含む溶液が付着滞留した状態におかれると、この不動態被膜が破壊され錆び発生に繋がる場合があります。この外部要因の影響度合いにより、錆び発生までの時間は異なります。

2) 写真を確認しますと、天板上に局所的な錆が発生しています。

この部分に塩素イオンを含む溶液が付着し、放置されたことにより錆が発生した可能性があります。

1) 今回のような腐食は、ステンレスの素材自体の原因によるものではなく、特に塩素系の物質の長時間にわたる付着滞留等、外部要因によるところが大きいと考えます。

2) 塩素分を含む溶液や物質の使用後速やかに水道水を十分流し、長時間放置を極力回避することで今回のような腐食を防止することが可能です。
